Geotechnische Stellungnahme

AZ : 2016-229-gst01.doc

Ausbau von Straßen in Altleiningen

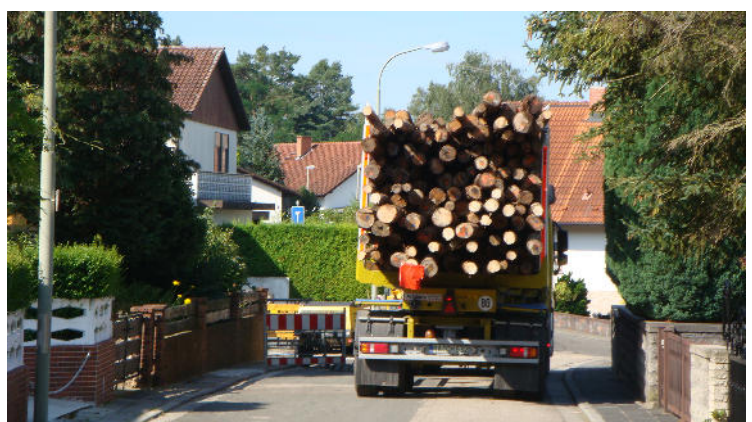
Abb. 3: Langholztransporter im Finkenweg

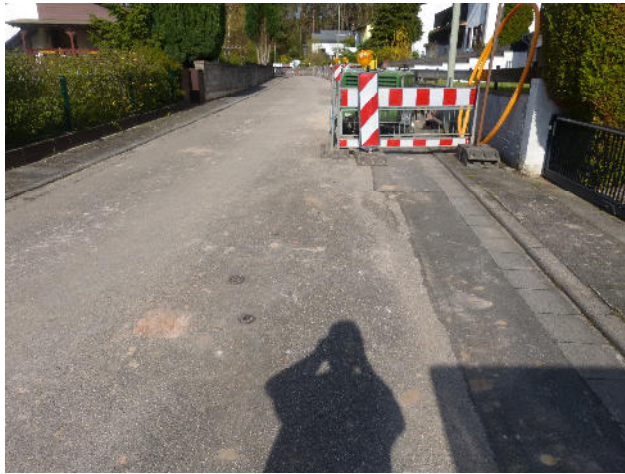
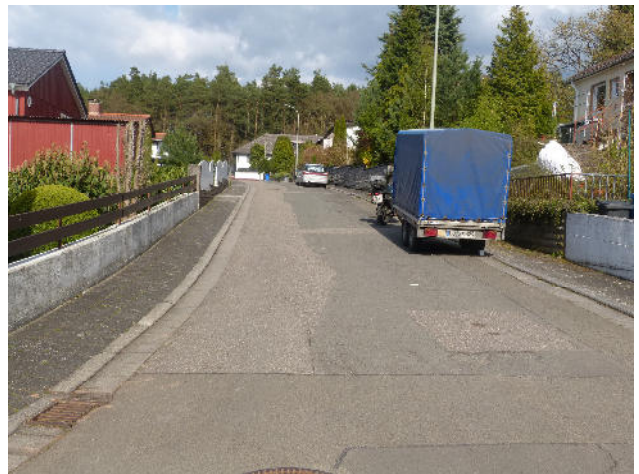
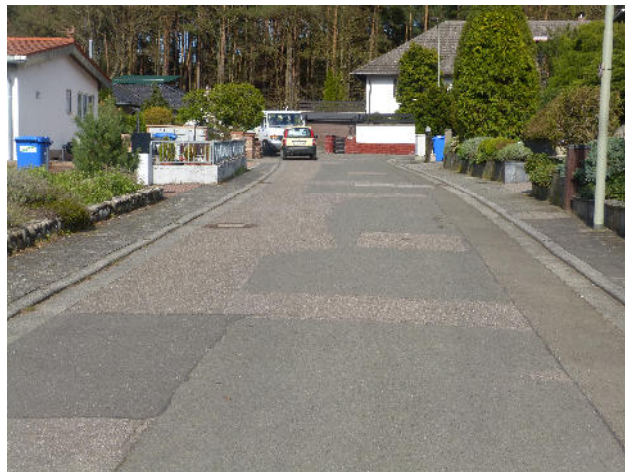
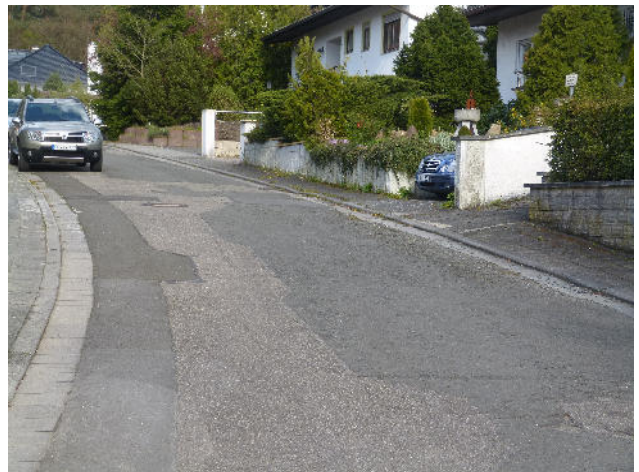
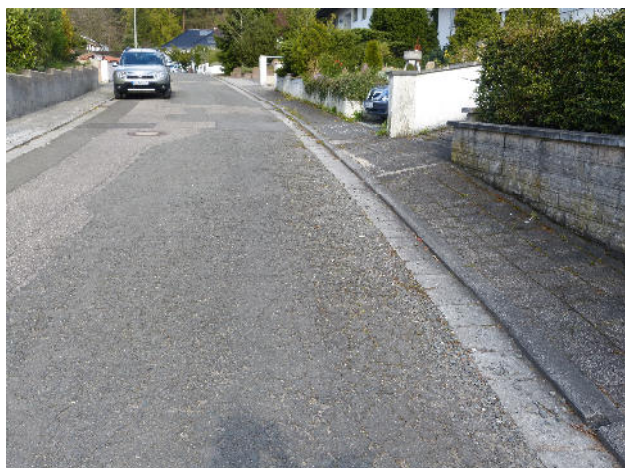
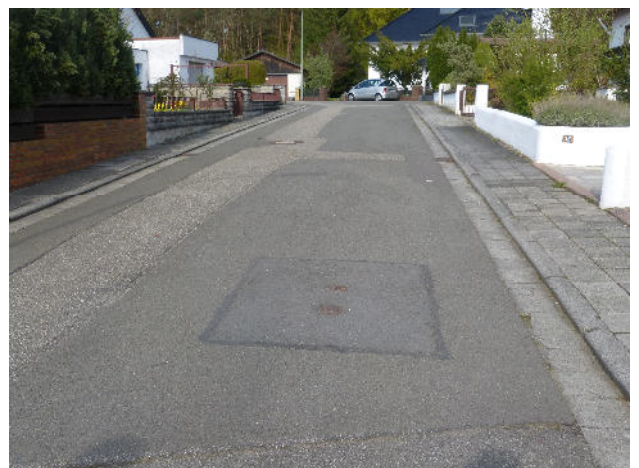
Die Straßen zeigen unterschiedliche „Flickenteppiche“ aus der Verlegung von Ver- und Entsorgungsleitungen sowohl in Längs- als auch Querrichtung. Abgesehen von örtlichen Bereichen im Drosselweg sind keine nennenswerten Schäden in der Fahrbahn erkennbar. Sowohl die Originaldecke als auch die Decke der vielen spätere Öffnungen liegen plan eben, z.T. mit vergossenen Fugen voneinander getrennt. Spurrillen- oder Rissbildungen dergestalt, dass klare Indizien für Tragfähigkeitsdefizite, in welchem Horizont auch immer, aus der bisherigen Beanspruchung vorhanden sind, fehlen.

Die drei Wege zeigen keinerlei Schlaglochbildung, die typisch für fehlende Frostsicherheit des Oberbaus wäre, wenn z.B. Eislinsen überfahren wurden und sowohl die Schwarzdecke als auch der Schotter darunter herausgearbeitet wird. Über solche offenen Stellen dringt dann vermehrt Wasser in den Untergrund, d.h. die Schlaglöcher „vergrößern und vermehren sich“. Indizien für solche Vorgänge fehlen in den drei genannten Wegen völlig.

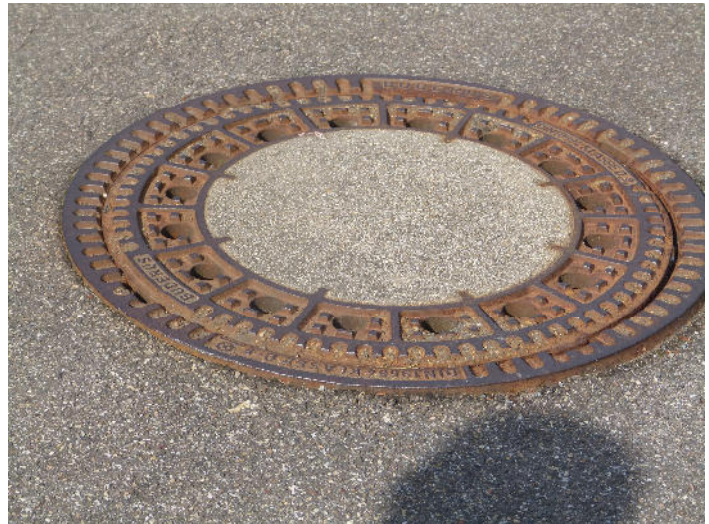
Auch im Umfeld der vielen Schächte in den Wegen sind keine Verformungen auszumachen. Im direkten Hinterfüllbereich von Schächten wird nicht selten wenig fachgerecht verdichtet, was häufig zu Setzungen des Erdreiches unmittelbar um Schächte führt. Dies umso mehr, wenn die Schächte auf felsähnlichem Untergrund abgesetzt sind, wie hier vermutlich der Fall.

*Abb. 10:
 Schacht und Umfeld im Starenweg*

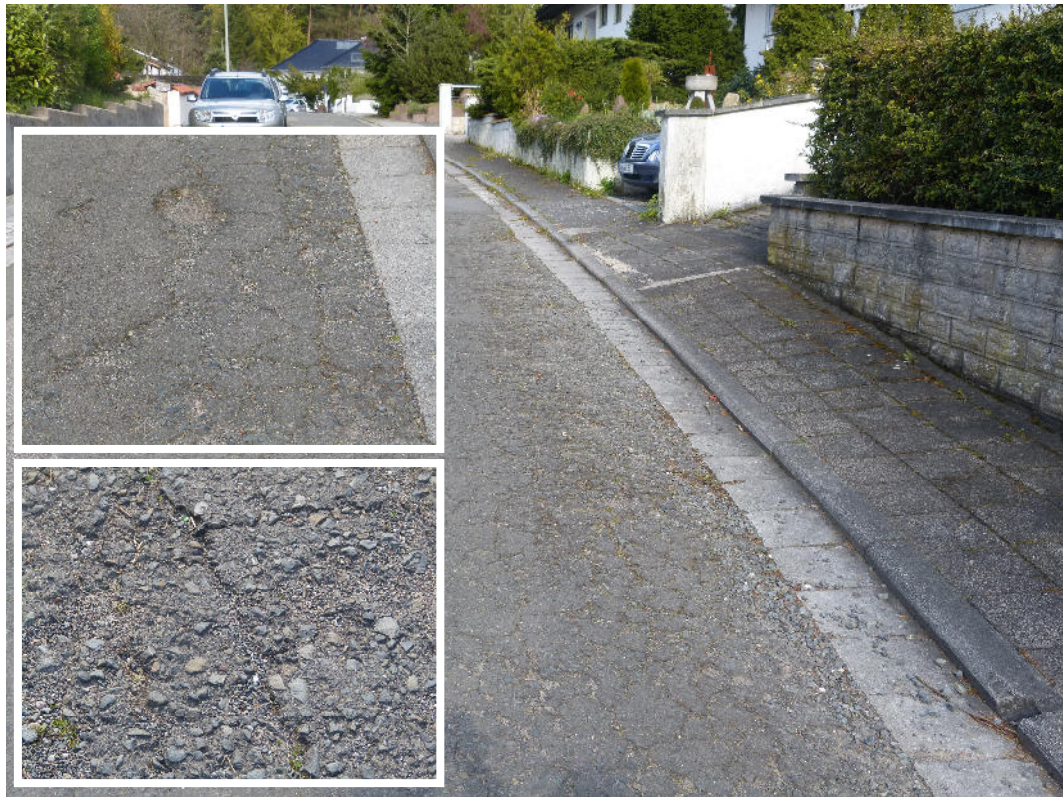
Einzig Auffälligkeit bilden Schäden in der Deckschicht insbesondere im Bereich des Drosselweges und dort auch nur im Randbereich einer begrenzten Ausbesserungsstrecke.

Während die Deckschicht des Originalbelages augenscheinlich von hervorragender Struktur ist (Bindemittelgehalt und Korngröße einer Deckschicht entsprechend), sind die schadhafte Stellen Folge einer deutlich schlechterer Deckschichtstruktur.

Zu grobkörniges Korngerüst und damit verbunden zu wenig Bindemittel und vermutlich eine nicht ordnungsgemäße Verdichtung bzw. ein nicht fachgerechter Einbau haben zu Infiltration von Wasser geführt. Infolge von Frost und Verkehrsbeanspruchung kam und kommt es zwangsläufig zum Herauslösen der Zuschlagsstoffe. Die Schäden blieben allerdings in den oberen Zentimetern der Schwarzdecke, reichen nicht bis in den ungebundenen Oberbau (Schotter), sind daher nicht auf einen Mangel im ungebundenen Oberbau zurück zu führen.

Abb. 11: Drosselweg – Eingangsbereich rechts

Die Fehlstellen im Drosselweg sind durch einen Austausch der zu grobkörnigen Decke über dem dort verlaufenden Leitungsgraben behebbbar. Ein Grundhafter Ausbau ist auch hier nicht erforderlich.

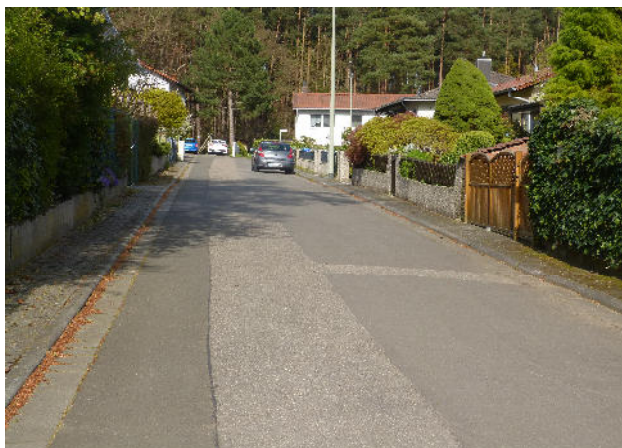
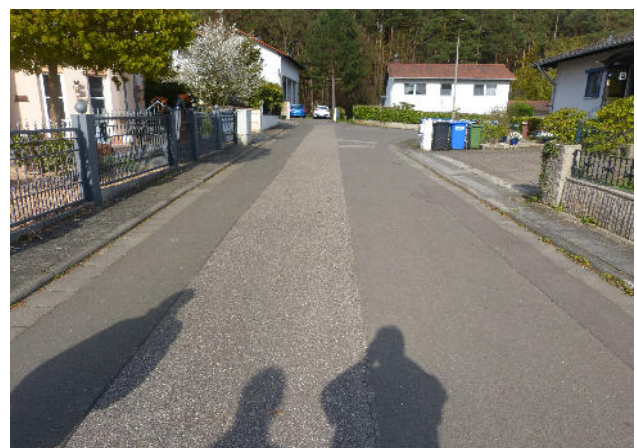
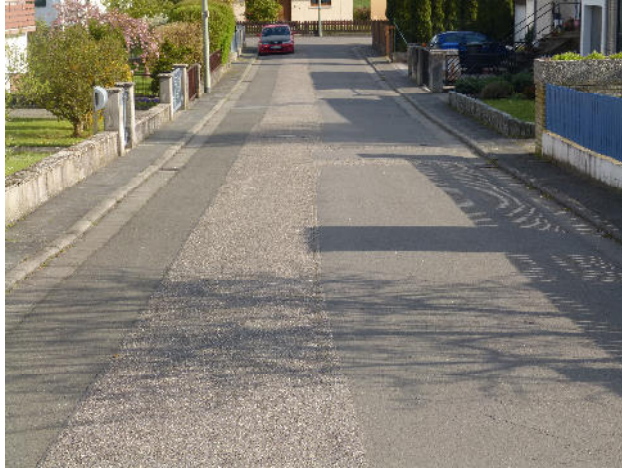
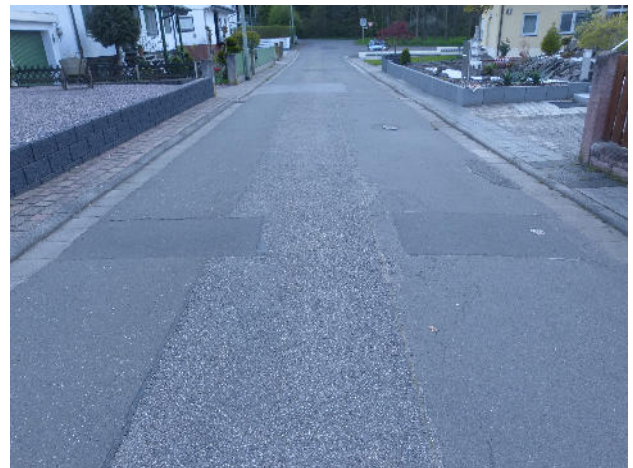
Diese drei Wege sind mit einem Teil der Bildstockstraße zu einem Karree verbunden. Abgesehen von den auch hier vorhandenen unterschiedlichen Deckschichten infolge nach Fertigstellung der Fahrbahndeckschichten verlegter Ver- und Entsorgungseinrichtungen befinden sich diese drei Wege in Anbetracht des Alters in einem außerordentlich guten Zustand. Keinerlei belastungsbedingte Verformungen sind zu erkennen, weder im Originalbelag noch im Bereich der Leitungsgräben, keine Frostschäden deuten auf fehlende Frostsicherheit hin. Auch fehlen Anzeigen auf in Kürze oder mittelfristig zu erwartende Schäden (Ankündigungen).

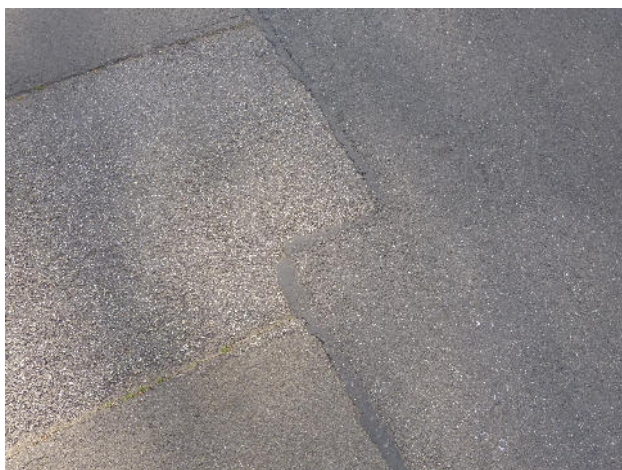
Die Fugentrennung zwischen dem Originalbelag und den Bereichen, die für das Verlegen von Ver- und Entsorgungsleitungen geöffnet und wieder verschlossen worden sind, ist in diesen drei Wegen außerordentlich gut und fachgerecht hergestellt, also auch wasserdicht.

Abb. 16: Fugenausbildung zwischen unterschiedlichen Bereichen – Aufnahme aus dem Meisenweg

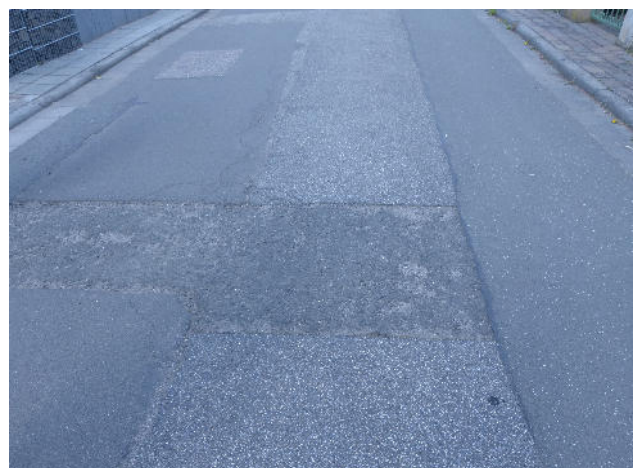
Ähnlich der größeren Stelle im Drosselweg befinden sich auch im Eulenweg Bereiche, in denen eine nachträgliche Öffnung in der Fahrbahn mit einer Schwarzdecke verschlossen wurde, deren Zuschlagstoffe zu grob und daher für eine Deckschicht ungeeignet sind und die eine nicht ausreichende Verdichtung erfuhren.

Bezogen auf die Fläche der Fahrbahn liegt das Vorkommen solcher Fehlstellen deutlich unter 5 %.

Abb. 17: Fehlstelle im Eulenweg

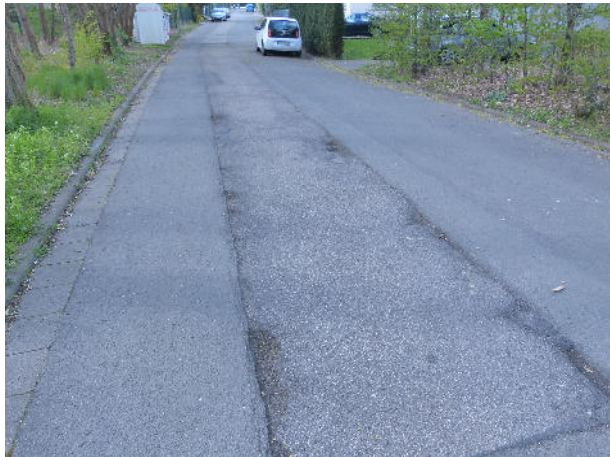
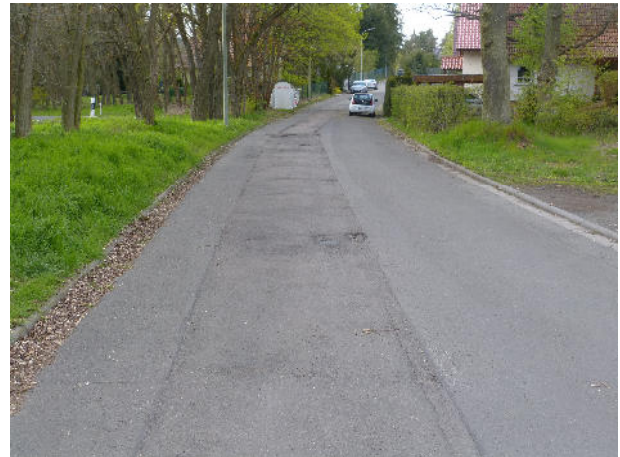
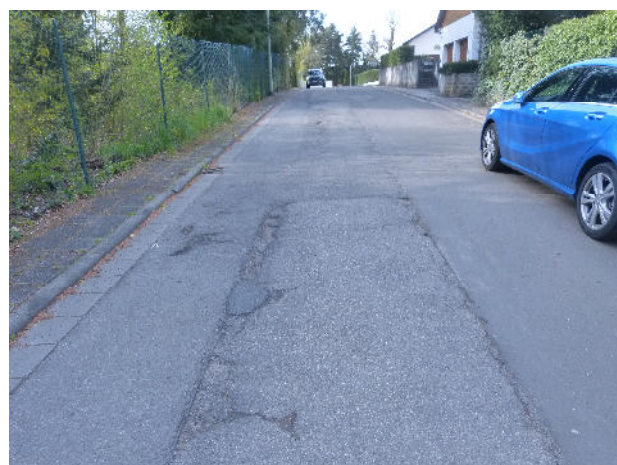
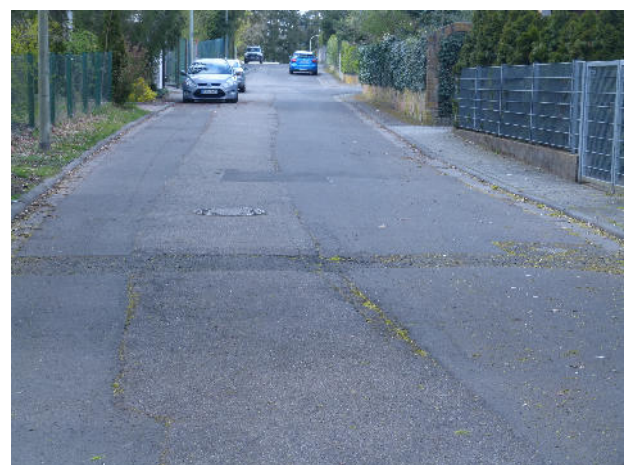
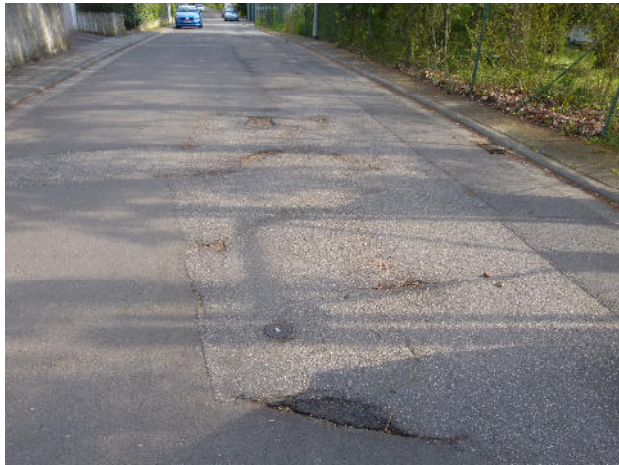
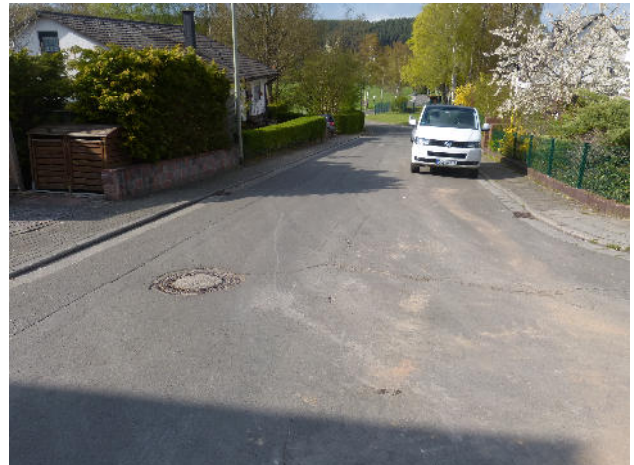
Die Struktur der Fahrbahn der Bildstockstraße weicht deutlich von der in den übrigen Straßen ab. Vorwiegend die westliche Fahrbahn liegt im Einflussbereich eines nach Fertigstellung, als nachträglich verlegten Kanals.

Insgesamt ist das Erscheinungsbild der Bildstockstraße negativer als das in den bereits beurteilten 6 Wegen. Das unterschiedliche, z.T. deutliche Längsgefälle der Bildstockstraße wurde bereits angesprochen.

Durch Abfräsen von 4 – 5 cm der vorhandenen Schwarzdecke und das Aufbringen einer gänzlich neuen bituminös gebundenen Deckschicht auf der gesamten Fahrbahnbreite – natürlich nach dem Ausbessern von Fehlstellen – kann eine einheitliche Ansicht geschaffen werden. Selbstverständlich sind dabei alle technischen Vorgaben zu erfüllen, einschl. eines kraftschlüssigen Haftverbundes zum Bestand (Stichstraßen).

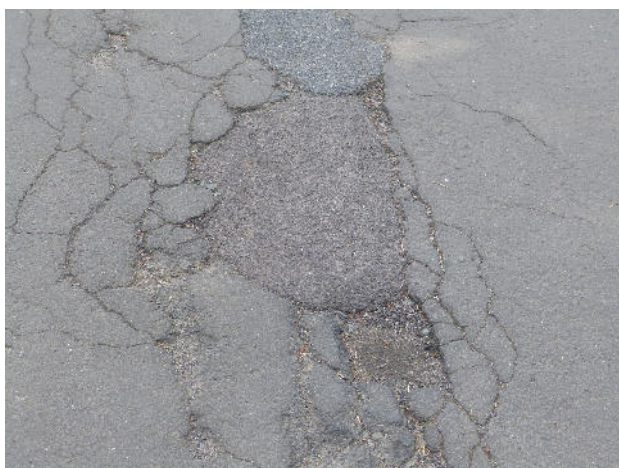
Die Bildstockstraße zeigt örtlich Schlaglöcher, die bei genauem Hinsehen allerdings nicht bis auf den ungebundenen Oberbau reichen sondern häufig Folge einer Schwachstelle in der Schwarzdecke sind. Mitunter handelt es sich um dünne Ausbesserungsbeläge, die sich in Folge fehlenden Verbundes zur darunter liegenden Schwarzdecke ablösen.

Abb. 24: Fehlstelle in der Schwarzdecke

Die vorhandenen Fehlstellen in der Schwarzdecke, insbesondere an den Nahtstellen der Schwarzdecke im Kanalgraben mit der Originaldecke, können durch fachgerechtes Verschließen und Verfugen saniert werden.

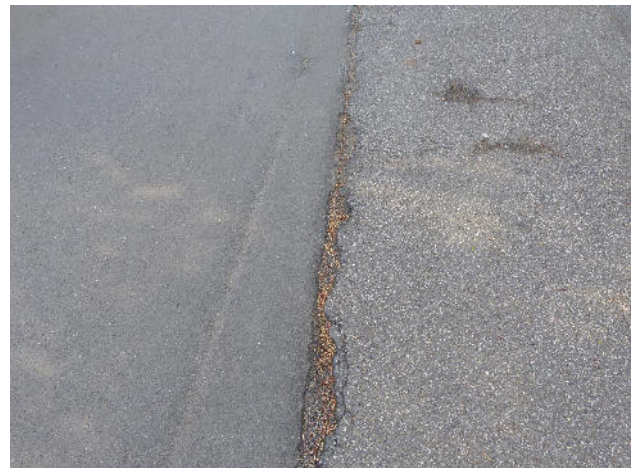
Der Anschluss an die vorhandene Fahrbahn ist z.T. offenfugig und vermutlich stumpf gestoßen ausgeführt worden, was zu zahlreichen Ausbrüchen führte. Die Schwarzdecke über der Kanalstrecke ist wellig, die Struktur zeigt an, dass nicht eine unsachgemäße Verdichtung der Grabenfüllung darunter ursächlich heranzuziehen ist sondern die Verdichtung und Struktur der abschließenden Schwarzdecke selber.

Abb. 25: Unsachgemäße Arbeitsfuge

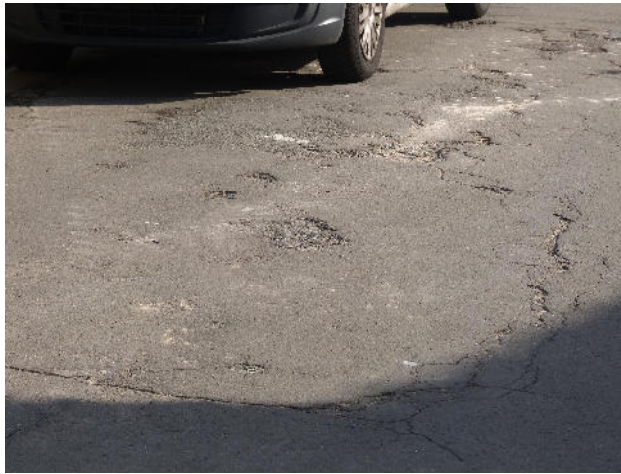
Abb. 26: Ausmagerungsstelle

Größere Fehlstellen (s. Abb. 26 und 27) sind gesondert zu sanieren, z.B. durch Austausch der Schwarzdecken.

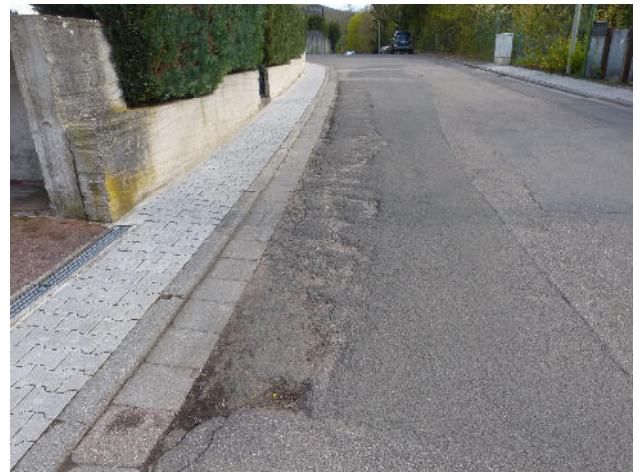
Abb. 27: Fehlmateriale wie im Drosselweg
